中村橋

16N1107 成澤拓人 16N1073 杉本圭輝 16N1078 関口剛 16N1139 村中龍一 東京都練馬区中村橋 人口 733150人 (2018.4/1) 面積 48.01k㎡

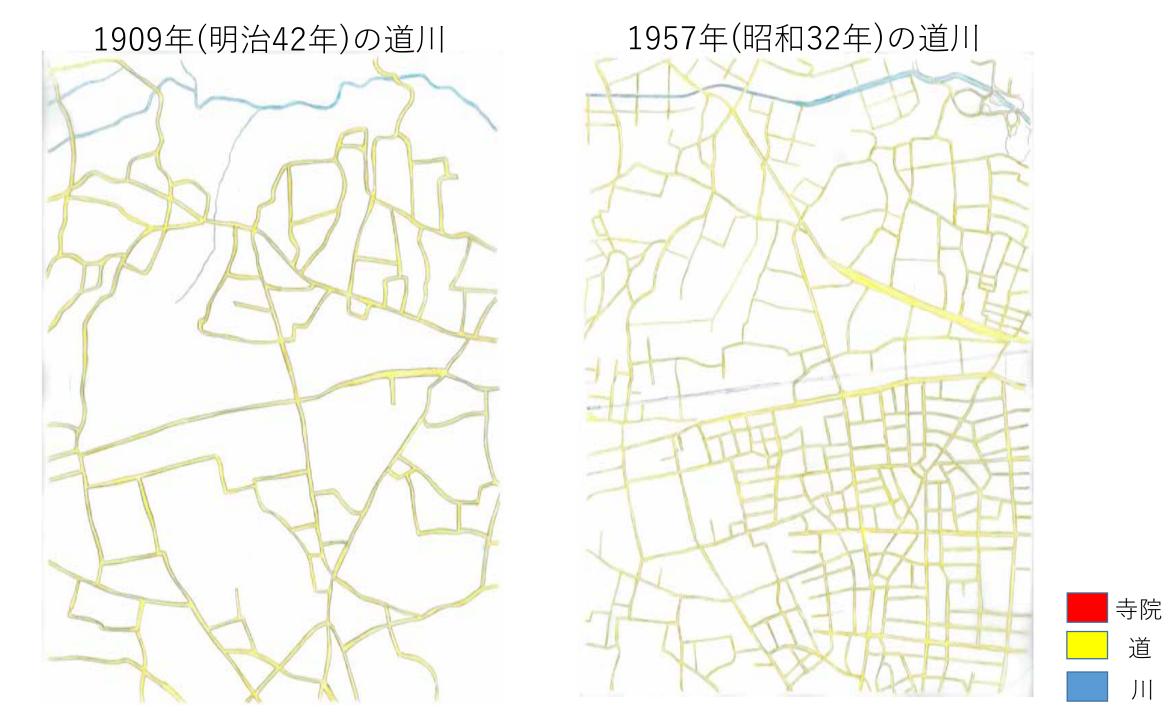
1909年(明治42年)と1957年(昭和32年)の道川の地図を重ね合わせた地図

明治から昭和にかけて、道が整備され始めた。 中村橋駅より南側は区画整理されたのか、直 線で交わるような道が新しく整備された。

石神井川の流路が変わっていることからこの時期に石神井川が整備されたと考える。

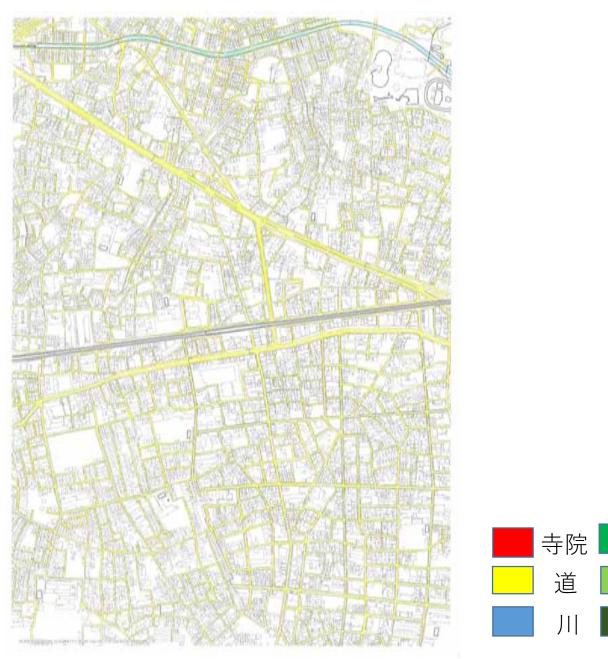
1957年(昭和32年)と2018年(平成30年)の道川を重ね合わせた地図

昭和から平成にかけて道路に大きな変化がない。昭和に比べて細かな道が増えた。

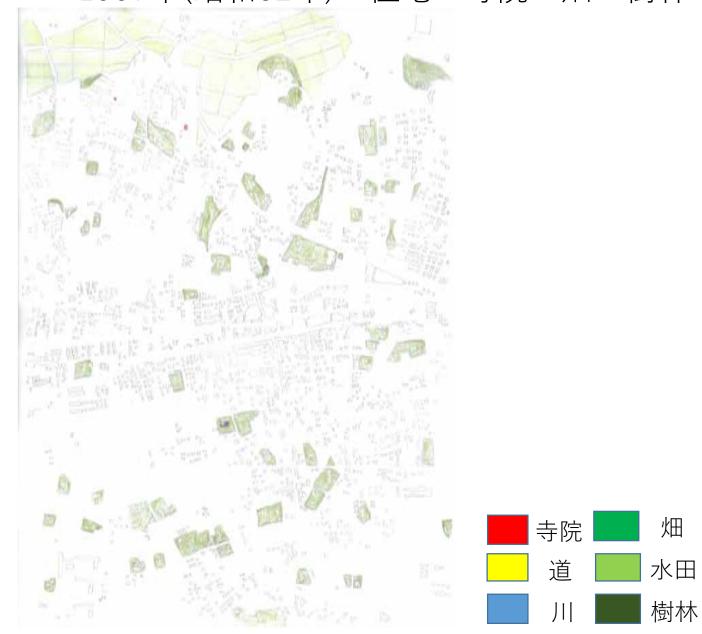
1909年(明治42年)と1957年(昭和32年)の住宅・寺院・畑・樹林を重ね合わせた地図

明治時代に石神井川周辺で広がっていた水田が昭和時期には減り、畑に変わっている。

1915年(大正5年)武蔵野鉄道(今の西武鉄道)が開通し、鉄道沿線を中心に建物が増えていった。

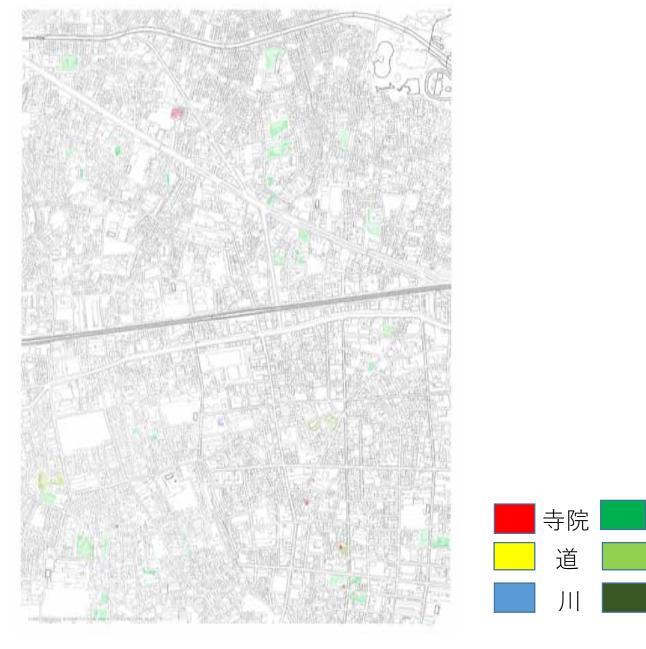
1957年(昭和32年)と2018年(平成30年)の住宅・畑・樹林を重ね合わせた地図

昭和にはまだ残っていた農地がほとんどなくなり、 住宅や建物がほとんどの敷地を占めるようになっ た。

樹林は明治から残る民家の土地にそのまま残っていると思われる。

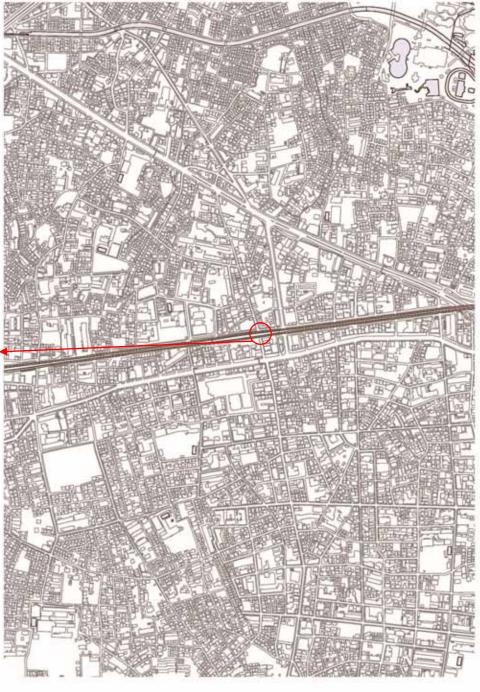
1997年(平成9年)線路が高架下から高架上に上がった。

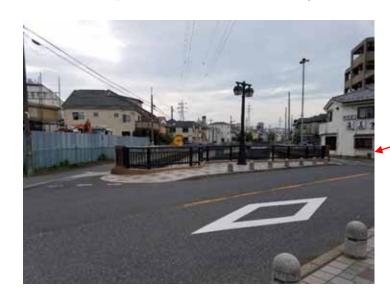
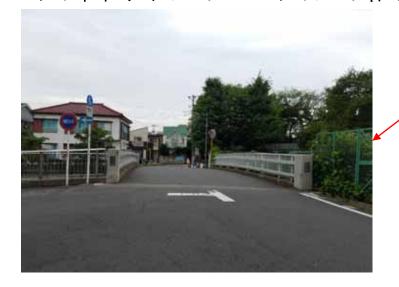
• 石神井川 • 石川橋

- ・川の流路は変化したが、明治から変わらずに残る橋。
- ・川はコンクリートで整備されていることから、人工的に流路が変更されたと思われる。

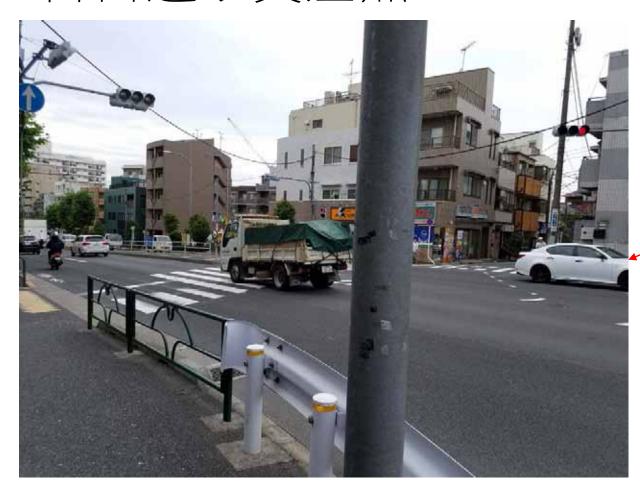
・目白通り交差点

明治の時から主要道路として使われていた目白通りの交差点
